Steckbriefe Defizite

In dieser Anlage werden die Defizitstellen beschrieben und in Kartenausschnitten verortet sowie Maßnahmenvorschläge aufgezeigt.

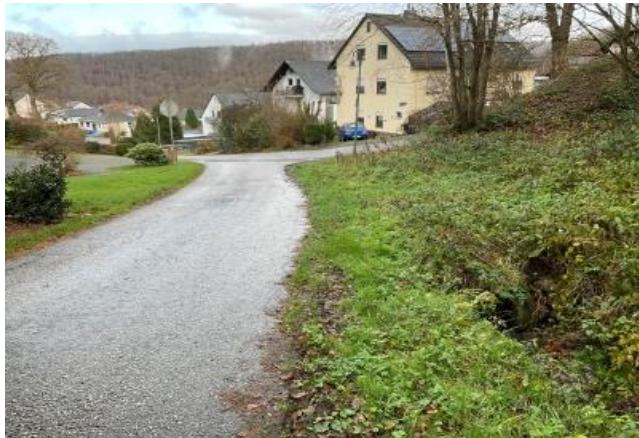
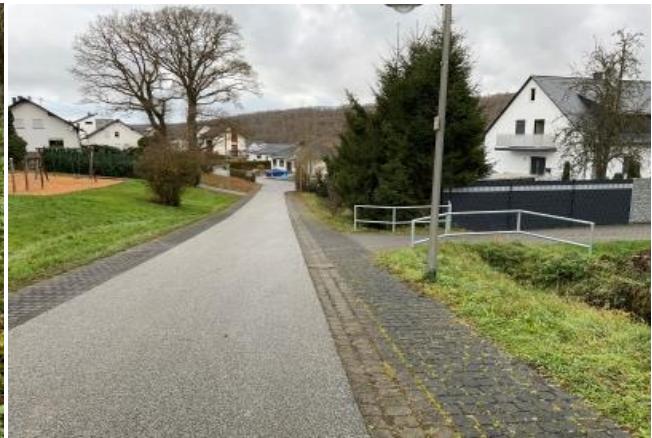
Kürzel**AL - KB 01****Beschreibung Defizit**

Der Kammbach, ein Gewässer III. Ordnung, fließt durch den östlichen Teil der Ortsgemeinde Altlay hindurch und mündet nach etwa 850 m in den Altlayer Bach, nachdem er einen Mühlgraben gekreuzt hat (**vgl. AL - AB 08**). Er wird u.a. durch Niederschlagswasser aus den Wohngebieten gespeist. Größtenteils ist das Gewässerbett offenliegend, nur wenige Bereiche sind aufgrund von Straßen und Wegen verrohrt. Besonders an diesen Engstellen kann es infolge von Starkregenereignissen zu einer Überlastung und damit zu einer Ausuferung des Gewässers kommen. In der Vergangenheit war dies im Bereich der Straße "Im Kammbach" bereits der Fall. Schäden an Gebäuden durch das Gewässer sind innerhalb der Ortslage keine bekannt, da diese größtenteils in erhöhter Lage und mit ausreichend Abstand zu dem Bach errichtet wurden. Auch die Trafostation (**vgl. w. Infrastruktur**) weist aufgrund der erhöhten Lage - trotz Gewässernähe - lediglich ein geringes Gefährdungspotential auf. Wasserüberritte auf Grundstücke sowie Schäden an Gebäuden können dennoch nicht vollständig ausgeschlossen werden. Besonders bei einer Überlastung der Bachverrohrung im Bereich der Hofeinfahrt zur Grubenstraße Hsnr. 20 ist eine Gefährdung des (Neben-)Gebäudes der Hsnr. 22 nicht auszuschließen.

Bei einer Überlastung der letzten Bachverrohrung - bspw. durch eine Verklausung aufgrund von Treibgut - kann das Wasser in den Mühlgraben strömen und damit die Gefahr für das an den Graben angrenzende Gebäude "Alte Mühle" erhöhen (**vgl. AL - AB 08**). Der Zugang zu diesem Durchlass befindet sich auf einem Privatgrundstück und ist eingezäunt.

Kategorie(n)	PV	RF	TO	U	RV
Kurzbeschreibung					
(PV) - Objektschutzmaßnahmen an Gebäuden entlang des Fließweges umsetzen, besonders an Häusern mit ebenerdigen und tieferliegenden Gebäudeöffnungen - auch an der Trafostation (vgl. w. Infrastruktur).					
(RF) - Becken der alten Kläranlage als Retentionsbecken nutzen.					
(TO) - Hydraulische Leistungsfähigkeit der Durchlässe überprüfen und ggf. erhöhen (bspw. im Zuge eines Straßenausbau). Dabei darauf achten, dass die nachfolgenden Durchlässe die Wassermassen ebenfalls fassen können. Auch eine offene Wasserführung im Straßenraum - für den Fall einer Überlastung der Verrohrungen - ist möglich (z.B. "Im Kammbach"); Abschläge in das Gewässer schaffen, um Abflussweg (z.B. nach Ausuferung) in den Bach zu optimieren.

(U) - Pflege- und Unterhaltungsmaßnahmen am Gewässer und im Uferbereich - besonders im Bereich der Durchlässe; Bankette in Gewässernähe flachhalten, um Zufluss (z.B. nach Ausuferung) in das Gewässer zu ermöglichen.					
(RV) - Zuständigkeiten und Zugangsregelung mit den Grundstückseigentümern im Bereich des Durchlasses am Mühlgraben treffen, um die Engstelle regelmäßig kontrollieren und unterhalten zu können.

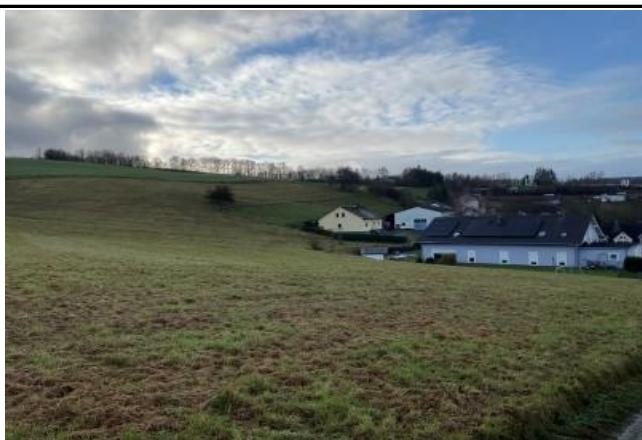
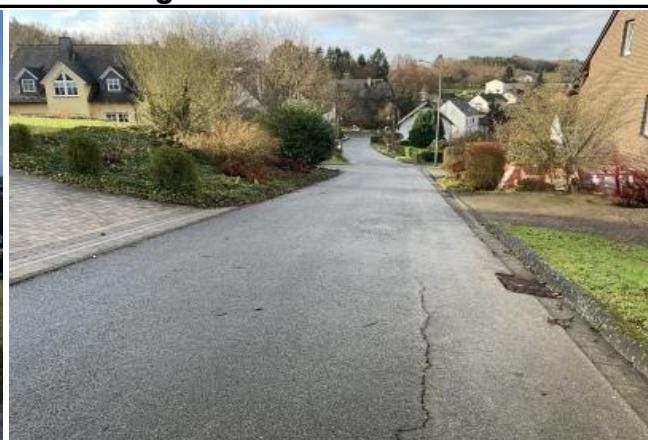
Kürzel**AL - ABW 03****Beschreibung Defizit**

Im Bereich der Flächen "Am Breitenweg" sowie "Aufm Simmerchen" sind infolge von Starkregenereignissen hohe Abflusskonzentrationen zu erwarten. Eine besonders hohe Gefahr geht für das Anwesen im Breitenweg Hsnr. 19 aus. Das Gebäude befindet sich inmitten der Senken und weist ebenerdige Eingänge auf. Auch die Hsnr. 14 war bereits betroffen. Die unmittelbar an die Bebauung angrenzenden Flächen werden derzeit als Grünland genutzt, weshalb dort die Bodenerosionsgefahr als gering eingestuft wird. Auf den Ackerflächen ist die Bodenerosionsgefahr dagegen sehr hoch (**vgl. Abbildung 06, Erläuterungsbericht**).

Auch über den asphaltierten Wirtschaftsweg, welcher die Verlängerung der Straße "Breitenweg" darstellt, fließen große Mengen an Oberflächenwasser der Ortslage zu. Das Oberflächenwasser der Senken und des Weges vereint sich im Straßenraum und folgt hauptsächlich dem Straßenlängsgefälle bis zum Kreuzungsbereich Breitenweg - Oberkammbach. Im Rahmen der Bürgerbeteiligung wurde berichtet, dass das Oberflächenwasser dort dem Vorfluter zufließt. Hierfür ist es jedoch besonders wichtig, dass das Bankett im Bereich des Gewässers flachgehalten wird. Anders als in der Sturzflutgefahrenkarte verzeichnet, stellt die Straße (Breitenweg) die Hauptfließrichtung dar, da Hochborde Wasserübertritte auf die Privatgrundstücke zunächst größtenteils vermeiden. Im Bereich der Hofeinfahrten sind flachere Bordsteine vorhanden, weshalb dort bei erhöhten Abflusskonzentrationen dennoch mit Wasserübertritten auf Privatgrundstücken (z.B. bei Breitenweg Hsnr. 11 und 13) zu rechnen ist.

Kategorie(n)	PV	N	RF	U	LN
Kurzbeschreibung					
(PV) - Objektschutzmaßnahmen an Gebäuden entlang des Fließweges umsetzen, besonders an Häusern mit ebenerdigen und tieferliegenden Gebäudeöffnungen.

(N) - [1] Oberflächenwasser von hangparallelem Wirtschaftsweg aus der Ortslage leiten, hierfür bspw. Überbogen und Anpassung der Wegneigung erforderlich; [2] Weg zwischen den Flächen "Am Breitenweg" und "Aufm Simmerchen" umgestalten (Graben oder Verwallung), um Oberflächenwasser in Richtung Breitenweg zu leiten, dort Einlaufbauwerk errichten, um Wasser in den Regenwasserkanal einzuleiten (falls dieser genug Kapazitäten aufweist) und Straße als Abflussweg gestalten, um Situation für Unterlieger nicht zu verschärfen (z.B. Hochborde).					
(RF) - Wasserrückhalt in der Fläche stärken und Abflussprozess hemmen, hierfür bspw. Querstrukturen (z.B. Wallhecken) und / oder Retentionsmulden anlegen (z.B. flache, kaskadenförmige Retentionsmulden auf der Gemeindefläche).

(U) - Bankette im Bereich des Kammbach freihalten, um Zufluss zu ermöglichen.					
(LN) - Erhalt der Grünlandflächen in unmittelbarer Bebauungsnähe; angepasste Landnutzungsweise, um die Abfluss- und Erosionsprozesse möglichst gering zu halten (vgl. Kapitel 3.1.2, Erläuterungsbericht).

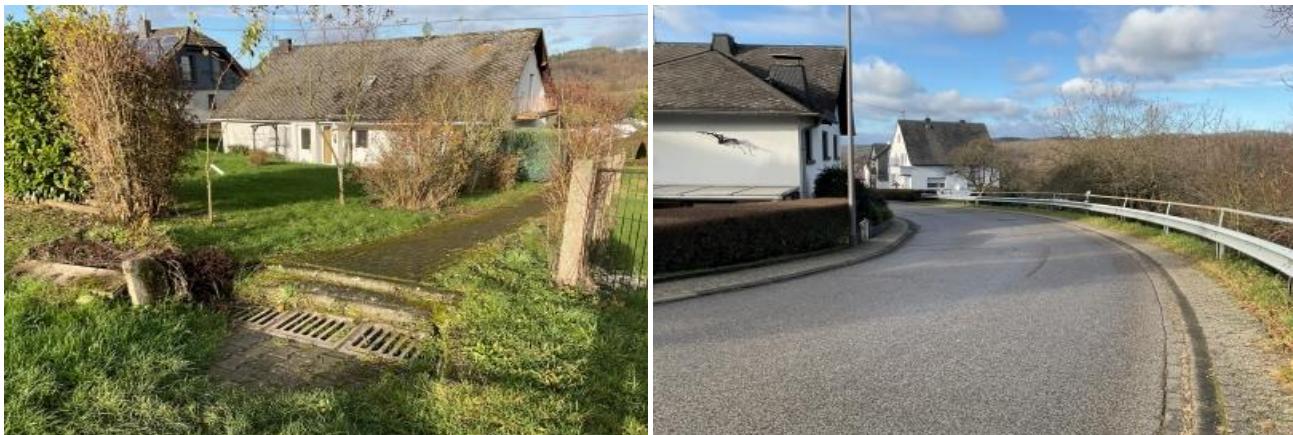
Kürzel	AL - BW 04
<u>Beschreibung Defizit</u>	
<p>Bei dem Starkregenereignis im Jahr 1987 kam es im Breitenweg - unterhalb des Gewerbegebietes - zu erhöhten Abflusskonzentrationen und folglich zu Schäden an Gebäuden im Breitenweg sowie in der Hauptstraße. Dabei floss das Oberflächenwasser über den Fußgängerweg zwischen der Hauptstraße Hsnr. 51 und dem Breitenweg Hsnr. 2, kreuzte die Hauptstraße, strömte an dem Gebäude der Feuerwehr vorbei, kreuzte die Straße "Im Brühl" und floss letztendlich der Grubenstraße zu (entspricht Verlauf der Sturzflutgefahrenkarte). Neben diesem Abflussweg sind aber auch Abflüsse entlang der Hauptstraße möglich, da die Straßenquerneigung und die Bordsteine den unmittelbaren Übertritt auf das Grundstück der Feuerwehr bzw. der angrenzenden Grundstücke verhindern (vgl. auch AL - HS 05).</p> <p>Die örtliche Situation wurde bereits mithilfe einer Außengebietsentwässerung entschärft. Es wurde ein zusätzlicher Kanal verlegt, welcher das Wasser dem Kammbach zuführt. Auch eine Verwallung im Bereich des Fußgängerweges unterbricht den damaligen Fließweg. Seit dem Ereignis im Jahr 1987 kam es in diesem Bereich zu keinen bekannten Schäden mehr.</p> <p>In der Sturzflutgefahrenkarte sowie in der Örtlichkeit ist eine weitere Senke (östlich) erkennbar, in welcher es zu erhöhten Abflusskonzentrationen kommen kann. Letztendlich vereint sich das Oberflächenwasser dieser Senke, mit dem zuvor beschriebenen Abflussweg im Bereich des Breitenwegs. Anteilig strömt das Wasser auch auf die Privatgrundstücke des Breitenweg Hsnr. 1 und 3 sowie "Im Brühl" Hsnr. 14. Die Bodenerosionsgefahr ist besonders auf den angrenzenden Ackerflächen erhöht (vgl. Abbildung 06, Erläuterungsbericht).</p>

(PV) - Objektschutzmaßnahmen an Gebäuden entlang des Fließweges umsetzen, besonders an Häusern mit ebenerdigen und tieferliegenden Gebäudeöffnungen - auch am Gebäude der Feuerwehr (**vgl. w. Infrastruktur**).

(RF) - Wasserrückhalt in der Fläche stärken und Abflussprozess hemmen, bspw. durch Anlage von Querstrukturen (strukturreiche Gehölze), flachen Mulden und / oder die Nutzung des Fußgängerweges "Auf der Lay" als Abflussbarriere (größtenteils schon umgesetzt).

(U) - Unterhaltung der Außengebietsentwässerung.

(LN) - Erhalt der Grünlandflächen in unmittelbarer Bebauungsnähe; angepasste Landnutzungsweise, um die Abfluss- und Erosionsprozesse möglichst gering zu halten (**vgl. Kapitel 3.1.2, Erläuterungsbericht**).

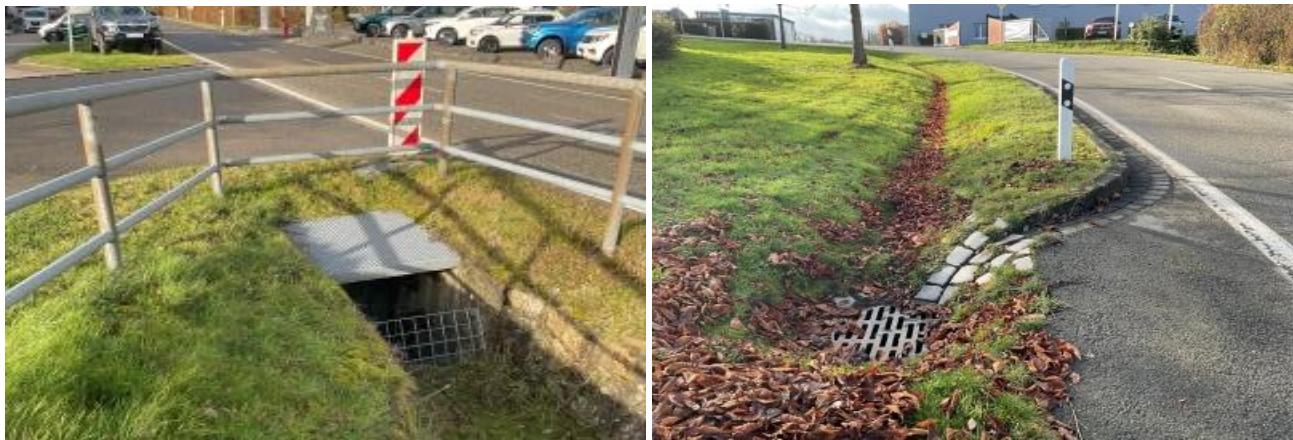
Kürzel	AL - HS 05
Beschreibung Defizit	
<p>Auf der Hauptstraße kann es infolge von Starkregenereignissen zu erhöhten Abflusskonzentrationen kommen. Einerseits sind Zuflüsse aus dem Außengebiet und von den angrenzenden Straßen (z.B. Schotterweg nordöstlich des Friedhofes) möglich, andererseits stellt die Straße selbst eine große versiegelte Fläche dar.</p> <p>Zu Beginn der Ortslage - im Bereich des Gewerbegebietes - wird das Wasser aus den beiden Straßengräben gefasst. Hierbei wird das Oberflächenwasser des rechten Grabens in den linken Straßengraben (Blickrichtung Altlay) geleitet. Dort befindet sich ein großes Schachtbauwerk inkl. Vorrechen. Das Bauwerk weist einen guten baulichen Zustand auf und leitet das Wasser - gemäß Aussage der Gemeindevertretung - in den Morschbach. Im Bereich des Friedhofes ist ein weiterer Entwässerungsgraben vorhanden. Dessen Wasser wird mit Hilfe eines eindimensionalen Bauwerkes gefasst und der Ortskanalisation zugeführt.</p> <p>Das nicht aufgenommene Oberflächenwasser folgt hauptsächlich dem Straßenverlauf der Hauptstraße. Auch Zuflüsse in die Fuchsstraße sind trotz Straßenquerneigung in Richtung Innenkurve nicht vollständig auszuschließen. Bei hohen Abflusskonzentrationen sind auch Wasserübertritte auf Privatgrundstücke (bzw. das Grundstück der Feuerwehr) (vgl. auch AL - BW 04) möglich.</p> <p>Das Oberflächenwasser von der Hauptstraße verschärft einerseits die Situation in der Grubenstraße (vgl. AL - KGF 06), andererseits befindet sich im Bereich der Hauptstr. Hsnr 14 ein Tiefpunkt, wo es zu einem zeitweisen Wasseraufstau kommen kann, bevor das Wasser nach Norden abfließt.</p> <p>Um die örtliche Situation zu verbessern, wurde die gesamte Ortslage im Trennsystem erschlossen. Dennoch ist die Kanalisation nicht für Starkregenereignisse ausgelegt (vgl. Abbildung 02, Erläuterungsbericht) und Überlastet häufig. Auch das Gewerbegebiet ist (teilweise) an dieses örtliche Entwässerungssystem angeschlossen.</p>

Kategorie(n)	PV	TO	U		
Kurzbeschreibung					
(PV) - Objektschutzmaßnahmen an Gebäuden entlang des Fließweges umsetzen, besonders an Häusern mit ebenerdigen und tieferliegenden Gebäudeöffnungen - auch am Gebäude der Feuerwehr (vgl. w. Infrastruktur).					
(TO) - Entkopplung des Gewerbegebietes vom örtlichen Regenwasserkanal - Einleitung des Niederschlagswassers in den angrenzenden Morschbach (Gewässer III. Ordnung) [hierdurch auch Entlastung in der Grubenstraße (vgl. AL - KGF 06)]; Einlaufbauwerk bei Friedhof optimieren, um Wasseraufnahme bei Laubanfall zu ermöglichen (mehrdimensionales Bauwerk); Ergänzung eines Straßenablaufes auf dem Schotterweg am Friedhof.					
(U) - Fortlaufende Pflege und Unterhaltung der Entwässerungssysteme (Einlaufbauwerke und Gräben) und der Abschläge in den Entwässerungsgraben.

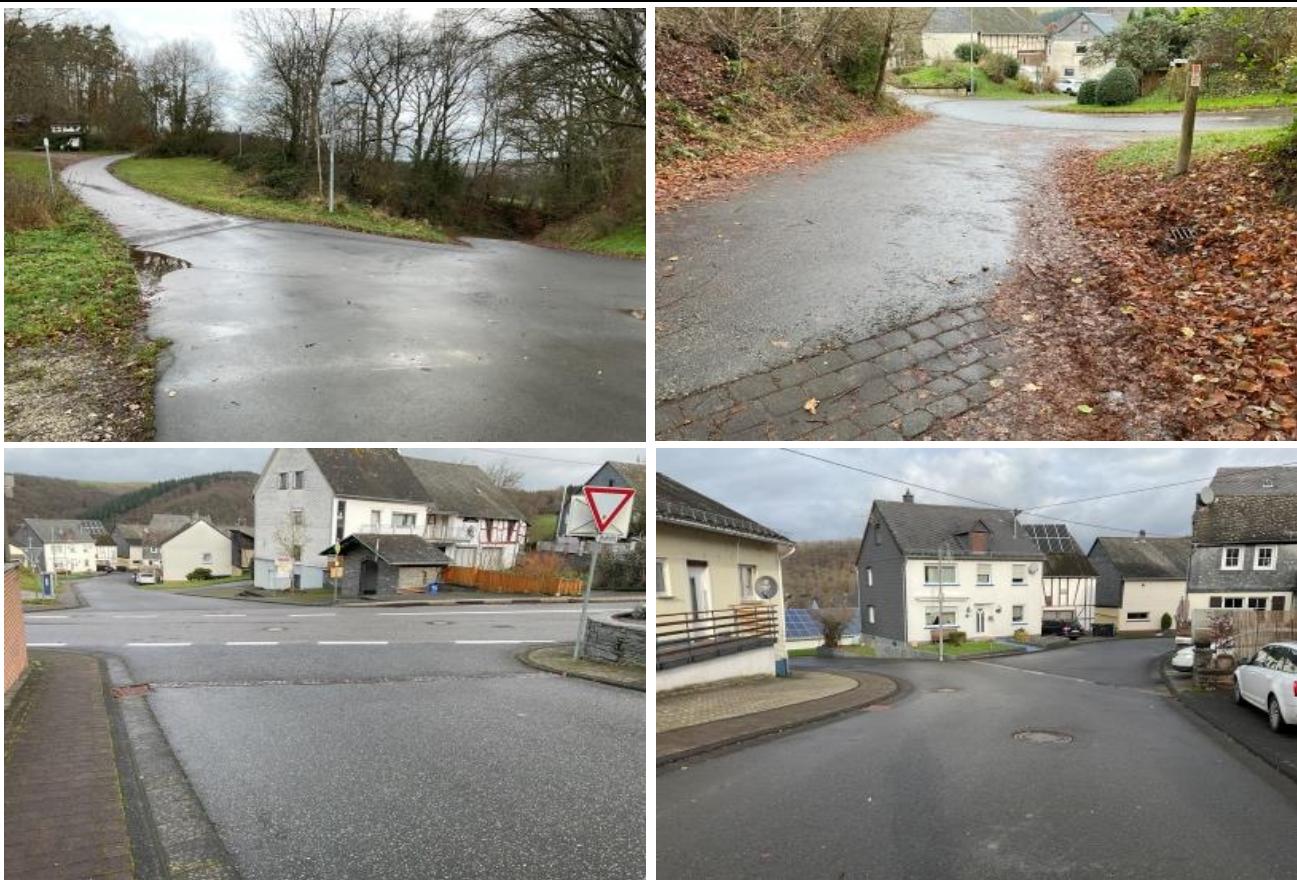
Kürzel	AL - KGF 06
Beschreibung Defizit	
<p>In der Grubenstraße und in der Straße "In der Frächt" kam es in der Vergangenheit bereits mehrfach zu Schäden an Gebäuden infolge von Starkregenereignissen. Betroffen waren bspw. die Grubenstraße Hsnr. 7 sowie "In der Frächt" Hsnr. 15, 17, 19 und 21. Ursache für diese Schäden war - neben der Überlastung der Kanalisation (damals noch Mischsystem) - das Oberflächenwasser aus dem Bereich der Freizeitanlage.</p> <p>Über den Wirtschaftsweg fließt der Straße "Kuhtrift" das Wasser aus dem Außengebiet zu. Dem Straßenverlauf folgend, kreuzt das Wasser die Hauptstraße und teilt sich im Kreuzungsbereich Grubenstraße - "In der Frächt" auf. In diesem Kreuzungsbereich wurde das Straßengefälle geändert und eine Einlaufrinne installiert, um die Situation zu entschärfen. Des Weiteren befindet sich in der Straße "Kuhtrift" - auf Höhe des DGH (vgl. w. Infrastruktur) - eine zusätzliche Einlaufrinne. Auch auf dem Wirtschaftsweg, welcher das Wasser in die Ortslage leitet, wurden zwei Querrinnen errichtet. Die Rinne an der Freizeitanlage leitet das Wasser in Richtung Morschbach (Gewässer III. Ordnung), die Querrinne zu Beginn der Straße "Kuhtrift" leitet das Wasser einem Einlaufbauwerk zu. Aufgrund von Laub ist die Chance der Wasseraufnahme an dieser Stelle jedoch eingeschränkt.</p> <p>Mit Hilfe dieser umgesetzten Maßnahmen, der Umstellung auf ein Trennsystem (Kanal) und durch die Anpassung der Querneigung des Weges zwischen der Grubenstraße Hsnr. 7 - 21 und "In der Frächt" Hsnr. 4 - 24 entgegen der Hangneigung, wurde die örtliche Situation deutlich entschärft. Zudem wurde im Rahmen der Ortsbegehung deutlich, dass einige Anwohner bereits private Objektschutzmaßnahmen umgesetzt haben.</p> <p>Die Querneigung des Wirtschaftsweges ist nur noch teilweise ausgeprägt und seitens der Gemeindevertretung werden Fehlanschlüsse am Kanal befürchtet. Trotz Trennsystem kommt es immer wieder zu Kanalüberlastungen in diesem Bereich.</p>

Kategorie(n)	PV	N	TO	U	
Kurzbeschreibung					
(PV) - Objektschutzmaßnahmen an Gebäuden entlang des Fließweges umsetzen, besonders an Häusern mit ebenerdigen und tieferliegenden Gebäudeöffnungen - auch am Dorfgemeinschaftshaus und am Bürgersaal (vgl. w. Infrastruktur); wassersensibel planen und bauen (falls NBG erschlossen wird).

(N) - Querneigung des Weges zwischen der Grubenstraße und "In der Frächt" stärker ausprägen, um Abflussprozess zu hemmen und Wasser in den Kammbach zu leiten. Hierfür ggf. noch Abflussweg in den Bach durch befestigten Abschlag optimieren; Optimierung der Querrinne (Vergrößerung und Vertiefung) im Bereich der Freizeitanlage, um das Wasser bereits außerhalb der Ortslage abzuleiten und den Ort zu entlasten.					
(TO) - Überprüfung auf Fehlanschlüsse an der Kanalisation; Umgestaltung des Einlaufbauwerkes zu Beginn der Straße "Kuhtrift" (mehrdimensionales Bauwerk).

(U) - Pflege und Unterhaltung der Entwässerungseinrichtungen, um deren Funktionalität zu erhalten.

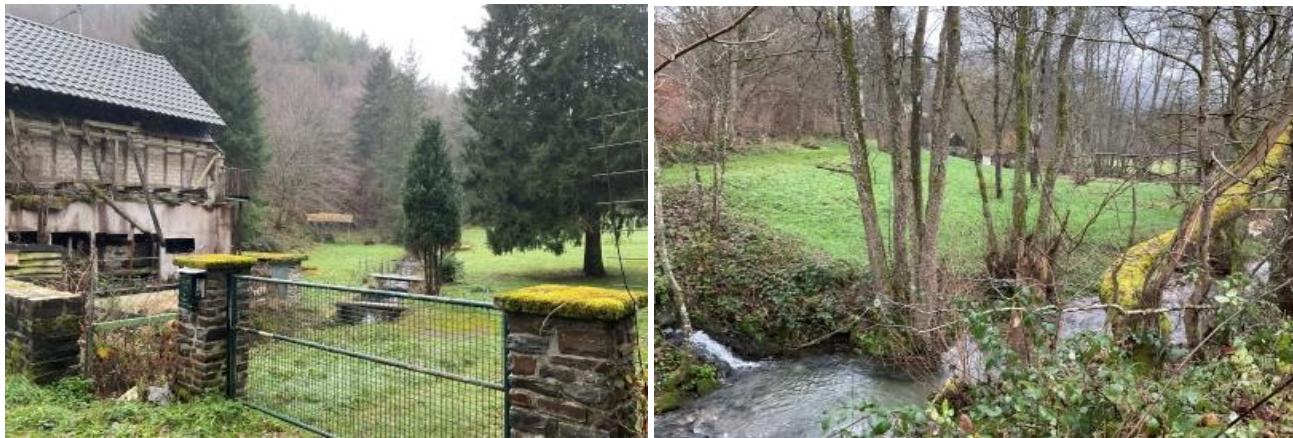
AL - AB 08

Der Altlayer Bach, ebenfalls ein Gewässer III. Ordnung, verläuft nördlich der Ortslage Altlays und mündet letztendlich in Zell in die Mosel. Weitere Gewässer III. Ordnung, wie der Kammbach (**vgl. AL - KB 01**) und der Hitzelbach, münden in den Altlayer Bach und erhöhen dort die Abflusskonzentration. Der Altlayer Bach bildet die Grenze zu der Nachbargemeinde Peterswald-Löffelscheid und verläuft in der Gemarkung Altlay größtenteils durch bewaldetes Gebiet. Gebäude befinden sich dort daher nur wenige in Gewässernähe; eine erhöhte Gefahr geht aber für die unmittelbar angrenzenden Mühlen sowie für die Kläranlage (**vgl. w. Infrastruktur**) aus. In der Engersmühle kam es bereits zu Wassereintritten in die Gebäude. Auch Erosionen am Ufer seien ein verstärktes Problem. Als besonders problematisch wurde im Bereich der "Alten Mühle" auch der Mühlgraben beschrieben, da dessen Abflusskonzentration bei einer Überlastung der letzten Verrohrung des Kammbaches (**vgl. AL - KB 01**) stark ansteigt. Eine Verklausung an dieser Stelle erhöht daher das Gefährdungspotential für die Mühle enorm. Die Bleesmühle weist erst bei extremen Hochwasserereignissen ein erhöhtes Gefahrenpotential auf. Auch die Kaspersmühle / Feilzers-Mühle ist nicht unmittelbar durch den Altlayer Bach gefährdet, da die L194 als Barriere wirkt. Die Gefährdung geht an dieser Stelle hauptsächlich durch den Hitzelbach aus. Evakuierungswege sind für alle Mühlen vorhanden, wobei eine Evakuierung der Engersmühle frühzeitig erfolgen muss. Zudem kommt es laut Aussage der Anwohner aus dem angrenzenden Wald (Gemarkung Peterswald) zu Hangabflüssen, sodass Wasser und Bodenmaterial auf den potentiellen Rettungsweg (Zufahrt zur Bleesmühle) geschwemmt werden (bis auf den Hof).

Aufgrund des großen Einzugsgebietes des Altlayer Baches ist das Gefährdungspotential für die Unterliegengemeinde Zell besonders hoch.

Der Treibgutanteil wurde seitens der Bürger als groß und besonders problematisch beschrieben - besonders im Bereich der Brücken. Viel Totholz liegt im Uferbereich und droht mitgeschwemmt zu werden.

Kategorie(n)	PV	N	U	RV	
Kurzbeschreibung					
(PV) - Objektschutzmaßnahmen an Gebäuden entlang des Fließweges umsetzen, besonders an Häusern mit ebenerdigen und tieferliegenden Gebäudeöffnungen - auch an der Kläranlage (vgl. w. Infrastruktur).					
(N) - Abschlag auf dem Zufahrtsweg zur Bleesmühle errichten, um Wasser und Schlammeintrag bis Mühlengebäude zu vermeiden.					
(U) - Gewässerunterhaltung.					
(RV) - Gewässerentwicklungskonzept mit Gewässerunterhaltungsplan erstellen, dabei besondere Berücksichtigung des Schwemmholtzmanagements (auch am Kammbach im Bereich des letzten Durchlasses sowie am Hitzelbach) (vgl. Erläuterungsbericht, schwerpunktübergreifender Maßnahmenkatalog, Nr.3.1 und 3.2); Zugangsregelung mit den Grundstückseigentümern im Bereich des Kammbach-Durchlasses am Mühlgraben treffen, um die Engstelle regelmäßig kontrollieren und unterhalten zu können.
