Steckbriefe Defizite

In dieser Anlage werden die Defizitstellen beschrieben und in Kartenausschnitten verortet sowie Maßnahmenvorschläge aufgezeigt.

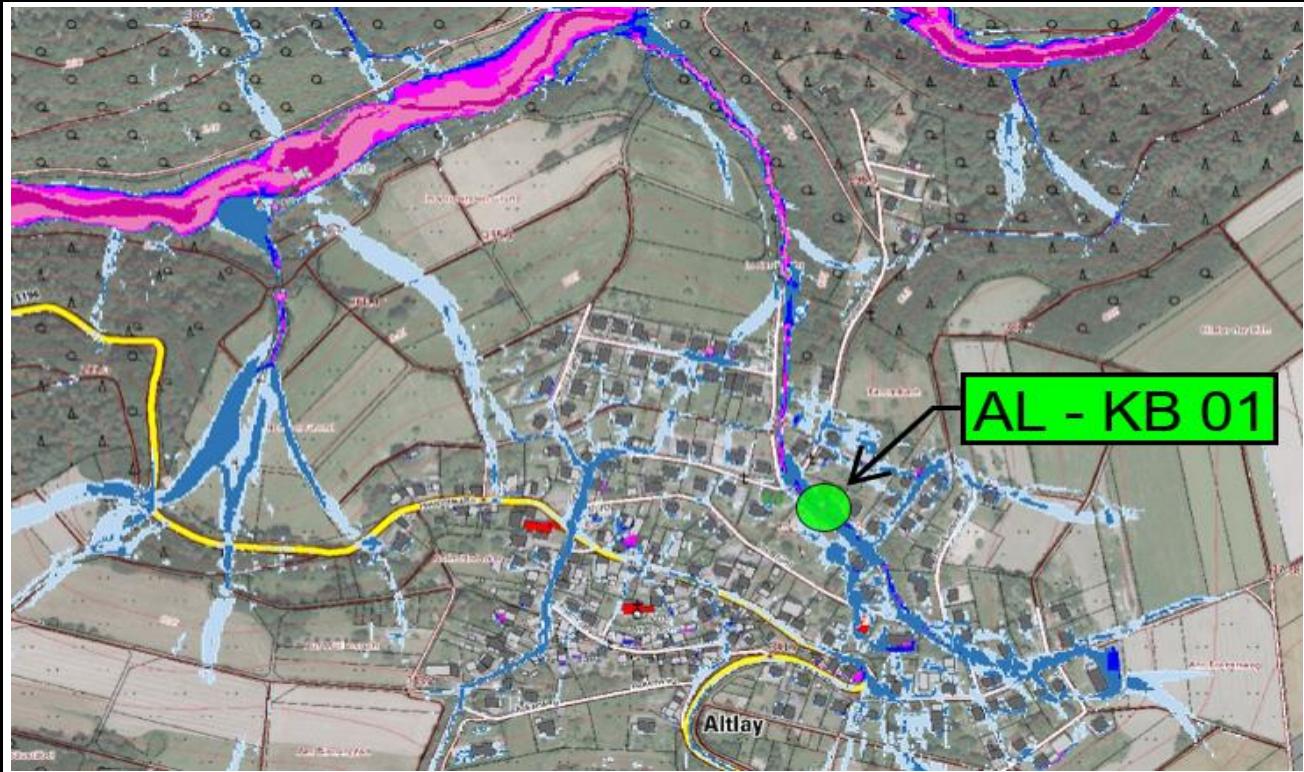
Kürzel**AL - KB 01****Beschreibung Defizit**

Der Kammbach, ein Gewässer III. Ordnung, fließt durch den östlichen Teil der Ortsgemeinde Altlay hindurch und mündet nach etwa 850 m in den Altlayer Bach, nachdem er einen Mühlgraben gekreuzt hat (**vgl. AL - AB 08**). Er wird u.a. durch Niederschlagswasser aus den Wohngebieten gespeist. Größtenteils ist das Gewässerbett offenliegend, nur wenige Bereiche sind aufgrund von Straßen und Wegen verrohrt. Besonders an diesen Engstellen kann es infolge von Starkregenereignissen zu einer Überlastung und damit zu einer Ausuferung des Gewässers kommen. In der Vergangenheit war dies im Bereich der Straße "Im Kammbach" bereits der Fall. Schäden an Gebäuden durch das Gewässer sind innerhalb der Ortslage keine bekannt, da diese größtenteils in erhöhter Lage und mit ausreichend Abstand zu dem Bach errichtet wurden. Auch die Trafostation (**vgl. w. Infrastruktur**) weist aufgrund der erhöhten Lage - trotz Gewässernähe - lediglich ein geringes Gefährdungspotential auf. Wasserüberritte auf Grundstücke sowie Schäden an Gebäuden können dennoch nicht vollständig ausgeschlossen werden. Besonders bei einer Überlastung der Bachverrohrung im Bereich der Hofeinfahrt zur Grubenstraße Hsnr. 20 ist eine Gefährdung des (Neben-)Gebäudes der Hsnr. 22 nicht auszuschließen.

Bei einer Überlastung der letzten Bachverrohrung - bspw. durch eine Verklausung aufgrund von Treibgut - kann das Wasser in den Mühlgraben strömen und damit die Gefahr für das an den Graben angrenzende Gebäude "Alte Mühle" erhöhen (**vgl. AL - AB 08**). Der Zugang zu diesem Durchlass befindet sich auf einem Privatgrundstück und ist eingezäunt.

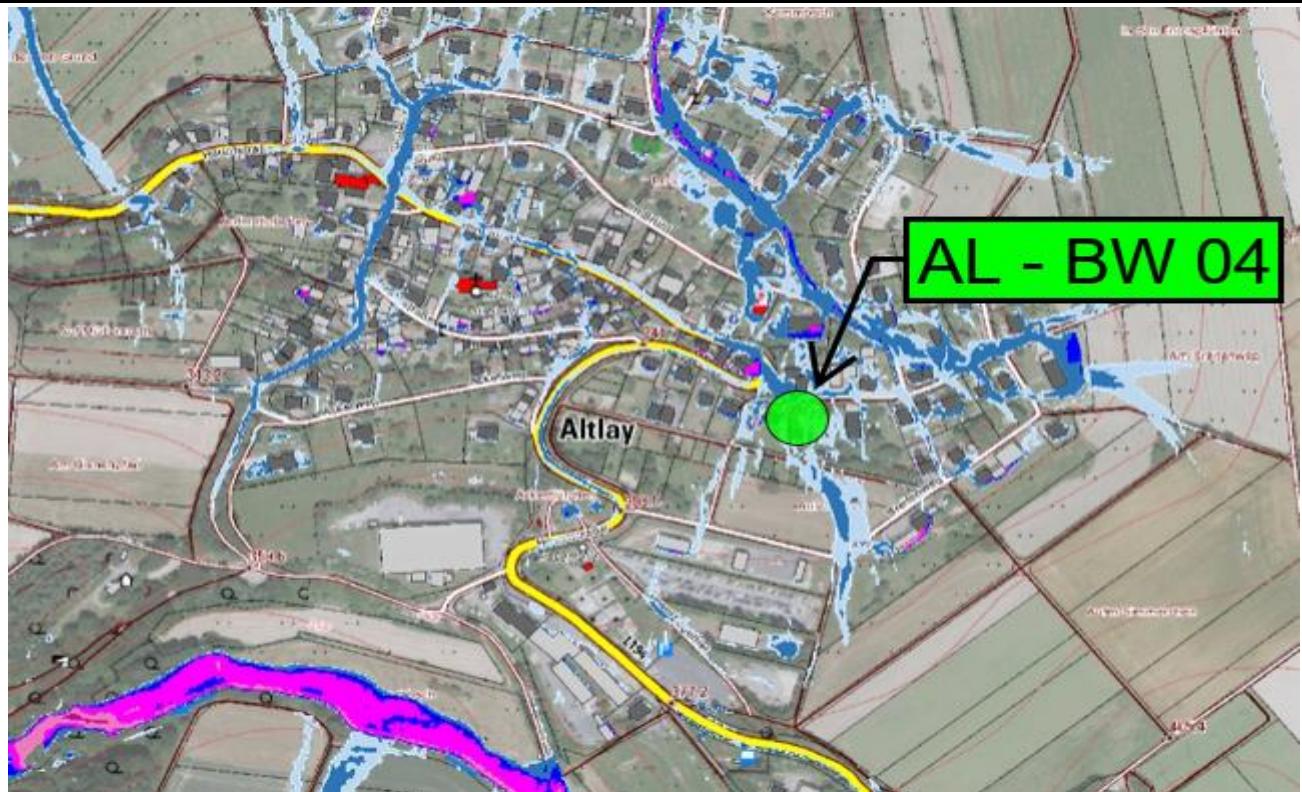
Kürzel	AL - BW 04
<u>Beschreibung Defizit</u>	
<p>Bei dem Starkregenereignis im Jahr 1987 kam es im Breitenweg - unterhalb des Gewerbegebietes - zu erhöhten Abflusskonzentrationen und folglich zu Schäden an Gebäuden im Breitenweg sowie in der Hauptstraße. Dabei floss das Oberflächenwasser über den Fußgängerweg zwischen der Hauptstraße Hsnr. 51 und dem Breitenweg Hsnr. 2, kreuzte die Hauptstraße, strömte an dem Gebäude der Feuerwehr vorbei, kreuzte die Straße "Im Brühl" und floss letztendlich der Grubenstraße zu (entspricht Verlauf der Sturzflutgefahrenkarte). Neben diesem Abflussweg sind aber auch Abflüsse entlang der Hauptstraße möglich, da die Straßenquerneigung und die Bordsteine den unmittelbaren Übertritt auf das Grundstück der Feuerwehr bzw. der angrenzenden Grundstücke verhindern (vgl. auch AL - HS 05).</p> <p>Die örtliche Situation wurde bereits mithilfe einer Außengebietsentwässerung entschärft. Es wurde ein zusätzlicher Kanal verlegt, welcher das Wasser dem Kammbach zuführt. Auch eine Verwallung im Bereich des Fußgängerweges unterbricht den damaligen Fließweg. Seit dem Ereignis im Jahr 1987 kam es in diesem Bereich zu keinen bekannten Schäden mehr.</p> <p>In der Sturzflutgefahrenkarte sowie in der Örtlichkeit ist eine weitere Senke (östlich) erkennbar, in welcher es zu erhöhten Abflusskonzentrationen kommen kann. Letztendlich vereint sich das Oberflächenwasser dieser Senke, mit dem zuvor beschriebenen Abflussweg im Bereich des Breitenwegs. Anteilig strömt das Wasser auch auf die Privatgrundstücke des Breitenweg Hsnr. 1 und 3 sowie "Im Brühl" Hsnr. 14. Die Bodenerosionsgefahr ist besonders auf den angrenzenden Ackerflächen erhöht (vgl. Abbildung 06, Erläuterungsbericht).</p>

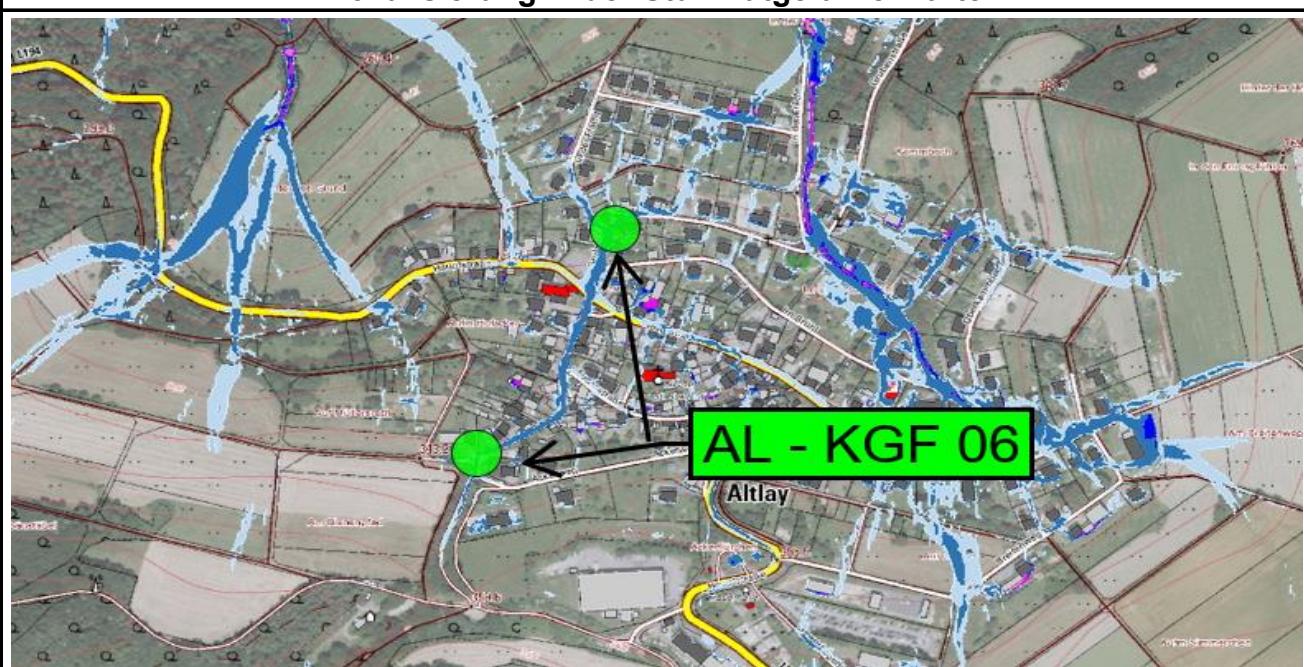
Kürzel	AL - KGF 06
Beschreibung Defizit	
<p>In der Grubenstraße und in der Straße "In der Frächt" kam es in der Vergangenheit bereits mehrfach zu Schäden an Gebäuden infolge von Starkregenereignissen. Betroffen waren bspw. die Grubenstraße Hsnr. 7 sowie "In der Frächt" Hsnr. 15, 17, 19 und 21. Ursache für diese Schäden war - neben der Überlastung der Kanalisation (damals noch Mischsystem) - das Oberflächenwasser aus dem Bereich der Freizeitanlage.</p> <p>Über den Wirtschaftsweg fließt der Straße "Kuhtrift" das Wasser aus dem Außengebiet zu. Dem Straßenverlauf folgend, kreuzt das Wasser die Hauptstraße und teilt sich im Kreuzungsbereich Grubenstraße - "In der Frächt" auf. In diesem Kreuzungsbereich wurde das Straßengefälle geändert und eine Einlaufrinne installiert, um die Situation zu entschärfen. Des Weiteren befindet sich in der Straße "Kuhtrift" - auf Höhe des DGH (vgl. w. Infrastruktur) - eine zusätzliche Einlaufrinne. Auch auf dem Wirtschaftsweg, welcher das Wasser in die Ortslage leitet, wurden zwei Querrinnen errichtet. Die Rinne an der Freizeitanlage leitet das Wasser in Richtung Morschbach (Gewässer III. Ordnung), die Querrinne zu Beginn der Straße "Kuhtrift" leitet das Wasser einem Einlaufbauwerk zu. Aufgrund von Laub ist die Chance der Wasseraufnahme an dieser Stelle jedoch eingeschränkt.</p> <p>Mit Hilfe dieser umgesetzten Maßnahmen, der Umstellung auf ein Trennsystem (Kanal) und durch die Anpassung der Querneigung des Weges zwischen der Grubenstraße Hsnr. 7 - 21 und "In der Frächt" Hsnr. 4 - 24 entgegen der Hangneigung, wurde die örtliche Situation deutlich entschärft. Zudem wurde im Rahmen der Ortsbegehung deutlich, dass einige Anwohner bereits private Objektschutzmaßnahmen umgesetzt haben.</p> <p>Die Querneigung des Wirtschaftsweges ist nur noch teilweise ausgeprägt und seitens der Gemeindevertretung werden Fehlanschlüsse am Kanal befürchtet. Trotz Trennsystem kommt es immer wieder zu Kanalüberlastungen in diesem Bereich.</p>

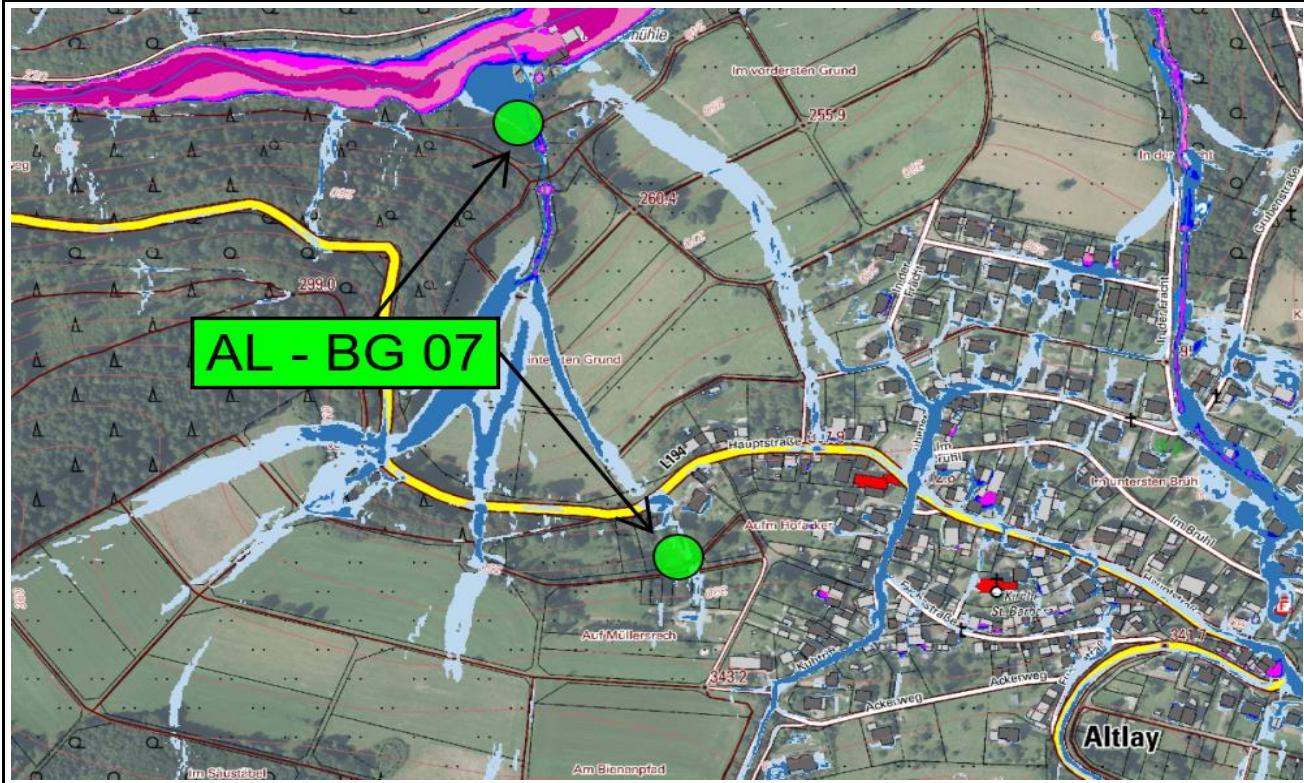
Kürzel**AL - BG 07****Beschreibung Defizit**

Der Brunnengraben, ein Gewässer III. Ordnung, verläuft nordwestlich der Ortslage und mündet im Bereich der Engersmühle in den Altlayer Bach (**vgl. AL - AB 08**). Eine Gefährdung durch den Bach geht lediglich für die Mühlengebäude aus, die Entfernung zu dem Rest der Ortslage ist ausreichend groß. Oberhalb der Engersmühle kreuzen Wirtschaftswege das Gewässer. Diese wirken teilweise als Barriere, welche jedoch bereits aufgrund von zugesetzten Durchlässen überlasteten. Der Bach - gemeinsam mit dem Oberflächenwasser von den Wegen selbst - stellt dann eine Gefahr für die Gebäude dar. Die Anwohner haben aus diesem Grund bereits Objektschutzmaßnahmen umgesetzt und achten selbstständig darauf, dass alle Durchlässe frei bleiben (Grundablass). Auch im Einzugsgebiet des Gewässers kam es bereits zu Schäden an Gebäuden. In der Sturzflutgefahrenkarte wird ersichtlich, dass im Bereich "Auf Müllersrech" infolge von Starkregenereignissen mit erhöhten Abflusskonzentrationen zu rechnen ist. Das Hangwasser fließt dabei hauptsächlich über die Grundstücke der Hauptstraße Hsnr. 2 und 4 und kreuzt anschließend die Hauptstraße. Laut Aussage der Gemeindevertretung fließt hier ganzjährig viel Wasser. Die Erosionsgefahr wird - anders als die Abschätzung nach ABAG (**vgl. Abbildung 06, Erläuterungsbericht**) - größtenteils als gering eingestuft (Grünland).

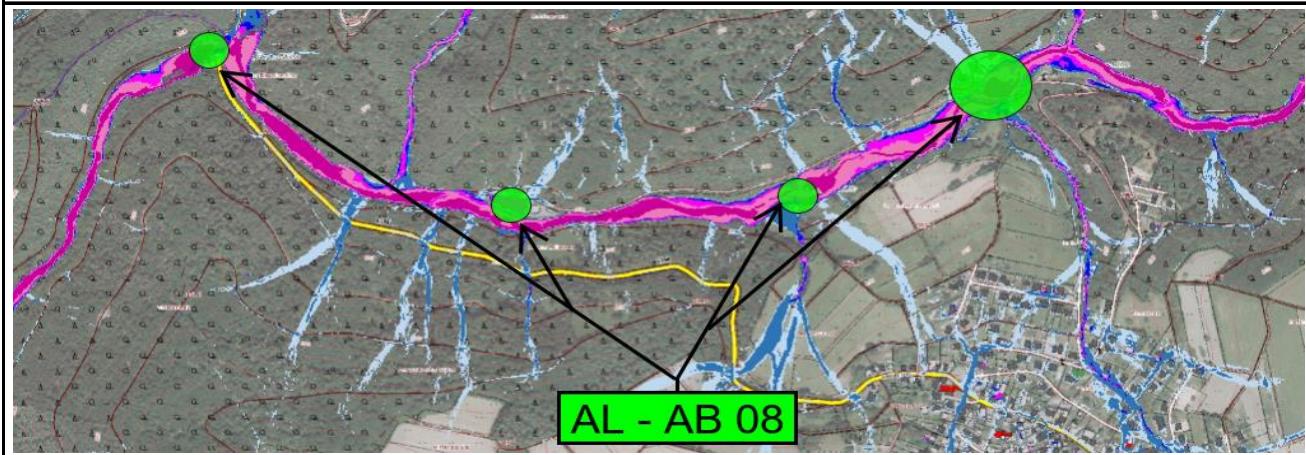
AL - AB 08

Der Altlayer Bach, ebenfalls ein Gewässer III. Ordnung, verläuft nördlich der Ortslage Altlays und mündet letztendlich in Zell in die Mosel. Weitere Gewässer III. Ordnung, wie der Kammbach (**vgl. AL - KB 01**) und der Hitzelbach, münden in den Altlayer Bach und erhöhen dort die Abflusskonzentration. Der Altlayer Bach bildet die Grenze zu der Nachbargemeinde Peterswald-Löffelscheid und verläuft in der Gemarkung Altlay größtenteils durch bewaldetes Gebiet. Gebäude befinden sich dort daher nur wenige in Gewässernähe; eine erhöhte Gefahr geht aber für die unmittelbar angrenzenden Mühlen sowie für die Kläranlage (**vgl. w. Infrastruktur**) aus. In der Engersmühle kam es bereits zu Wassereintritten in die Gebäude. Auch Erosionen am Ufer seien ein verstärktes Problem. Als besonders problematisch wurde im Bereich der "Alten Mühle" auch der Mühlgraben beschrieben, da dessen Abflusskonzentration bei einer Überlastung der letzten Verrohrung des Kammbaches (**vgl. AL - KB 01**) stark ansteigt. Eine Verklausung an dieser Stelle erhöht daher das Gefährdungspotential für die Mühle enorm. Die Bleesmühle weist erst bei extremen Hochwasserereignissen ein erhöhtes Gefahrenpotential auf. Auch die Kaspersmühle / Feilzers-Mühle ist nicht unmittelbar durch den Altlayer Bach gefährdet, da die L194 als Barriere wirkt. Die Gefährdung geht an dieser Stelle hauptsächlich durch den Hitzelbach aus. Evakuierungswege sind für alle Mühlen vorhanden, wobei eine Evakuierung der Engersmühle frühzeitig erfolgen muss. Zudem kommt es laut Aussage der Anwohner aus dem angrenzenden Wald (Gemarkung Peterswald) zu Hangabflüssen, sodass Wasser und Bodenmaterial auf den potentiellen Rettungsweg (Zufahrt zur Bleesmühle) geschwemmt werden (bis auf den Hof).

Aufgrund des großen Einzugsgebietes des Altlayer Baches ist das Gefährdungspotential für die Unterliegengemeinde Zell besonders hoch.

Der Treibgutanteil wurde seitens der Bürger als groß und besonders problematisch beschrieben - besonders im Bereich der Brücken. Viel Totholz liegt im Uferbereich und droht mitgeschwemmt zu werden.
